PLAN GENERAL DE ORDENACIÓN URBANA DE BENAVENTE

REFUNDIDO DE MODIFICACION PUNTUAL DEL P.G.O.U.

SITUACION: PLZA DE SAN FRANCISCO N º1
C/ DE SANTA CRUZ

REFUNDIDO DE MODIFICACIÓN PUNTUAL DEL PLAN GENERAL DE ORDENACIÓN URBANA DE BENAVENTE

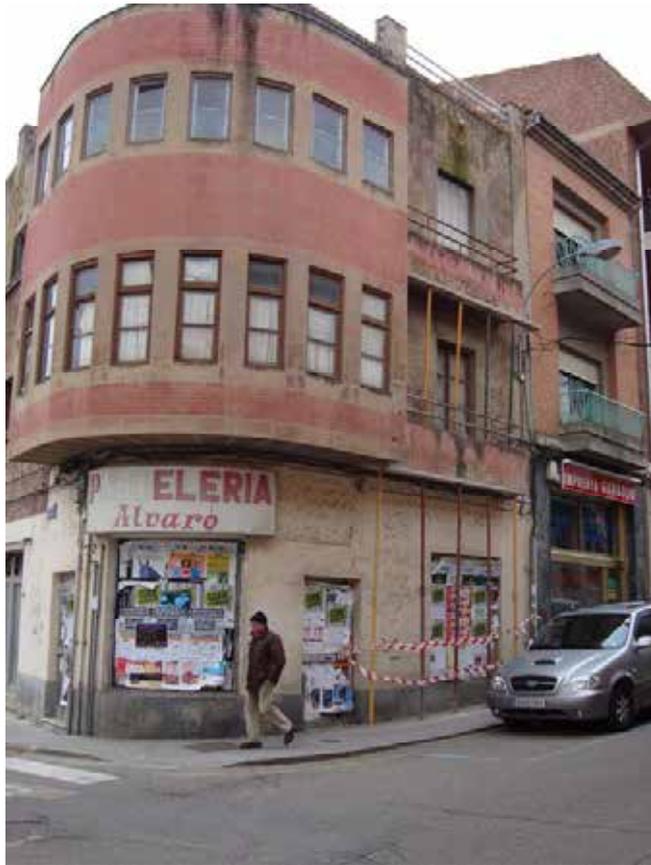
Estado actual de la fachada apuntalada por desprendimientos de material.

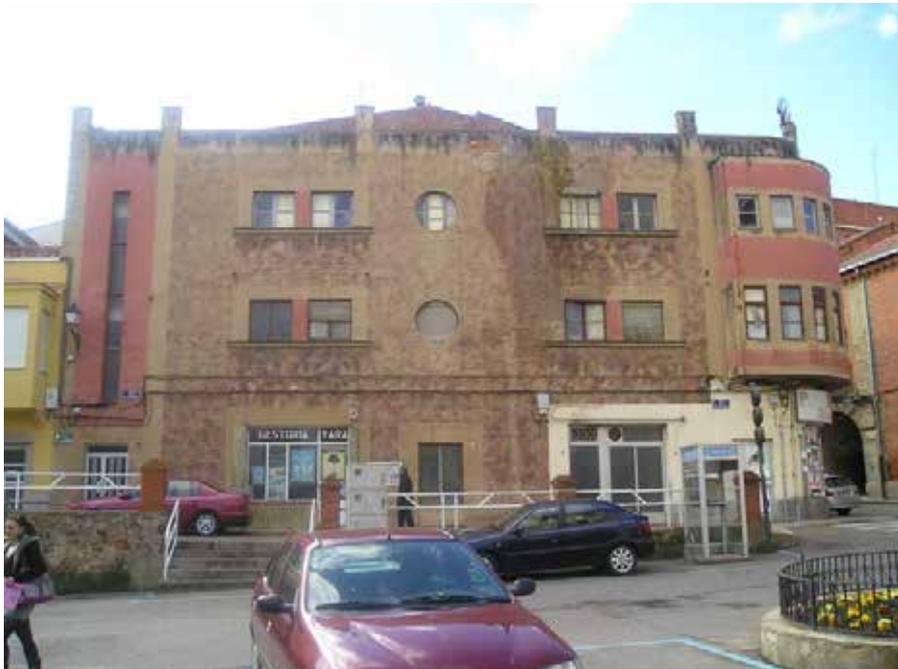
Estado actual de la fachada a la plaza San Francisco, pudiendo apreciar humedades

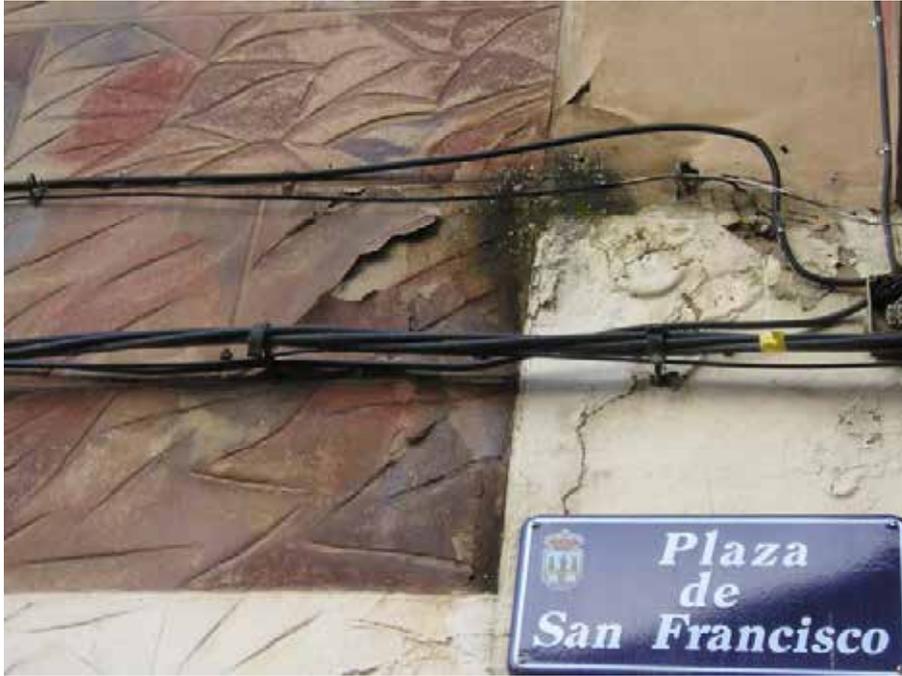
Detalle de desprendimientos de revocos simulando piedra.

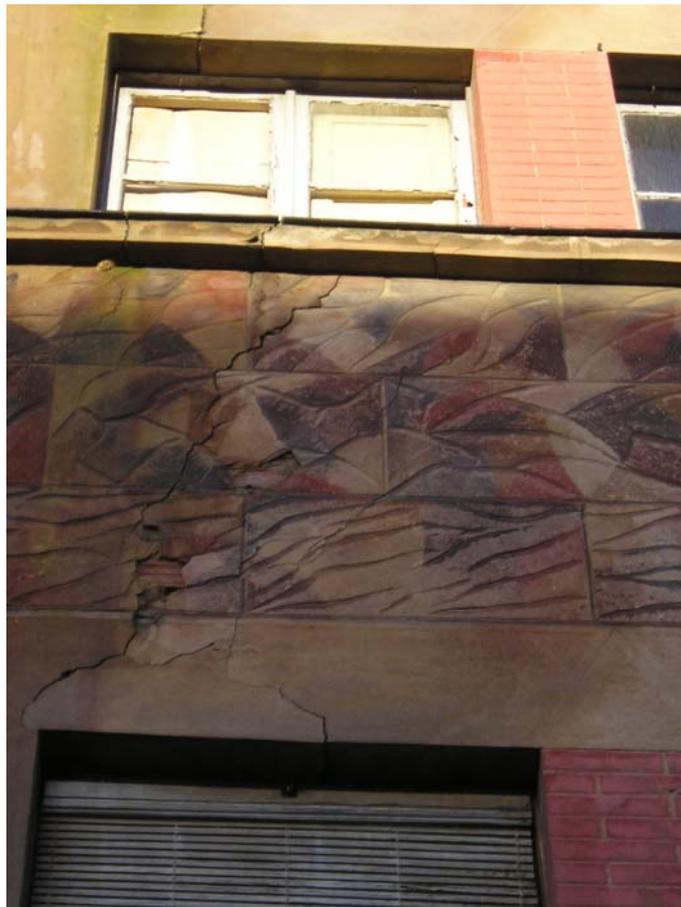
Detalle de grietas de fachada

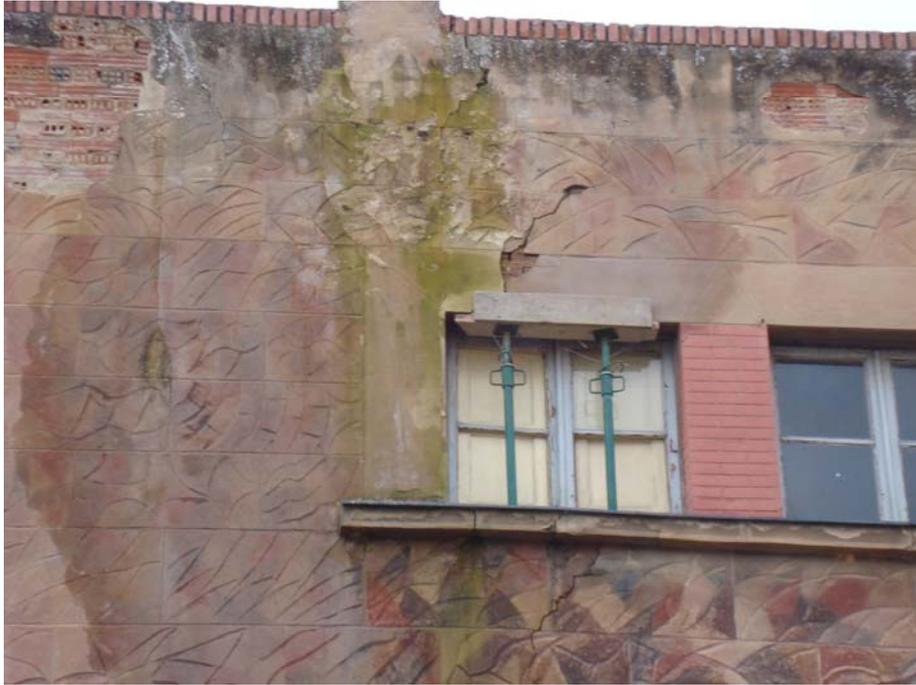
Detalle de humedades de la fachada de la plaza San Francisco

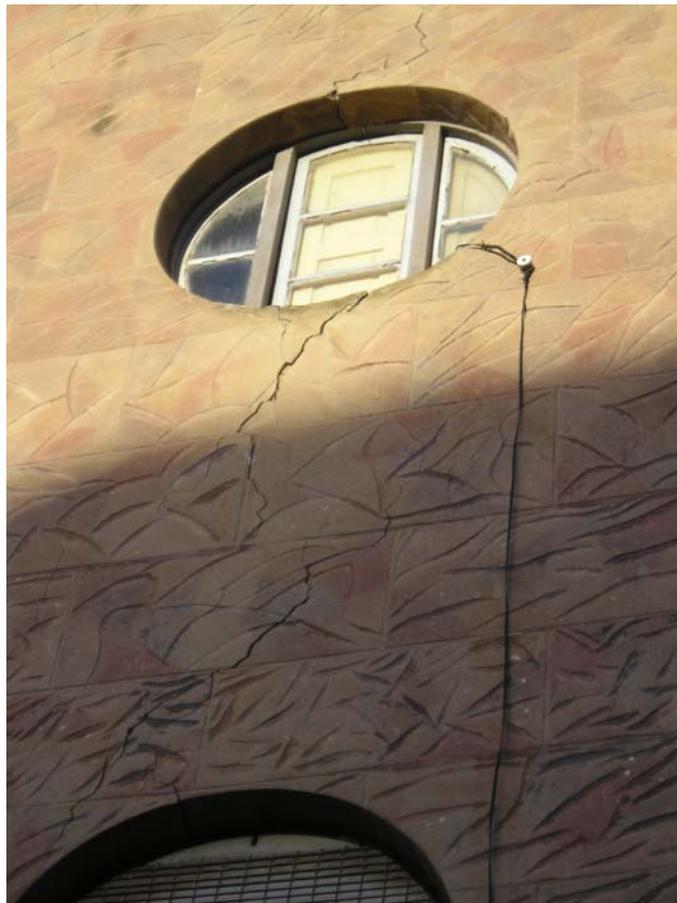
Detalle de grietas y figuraciones de la fachada

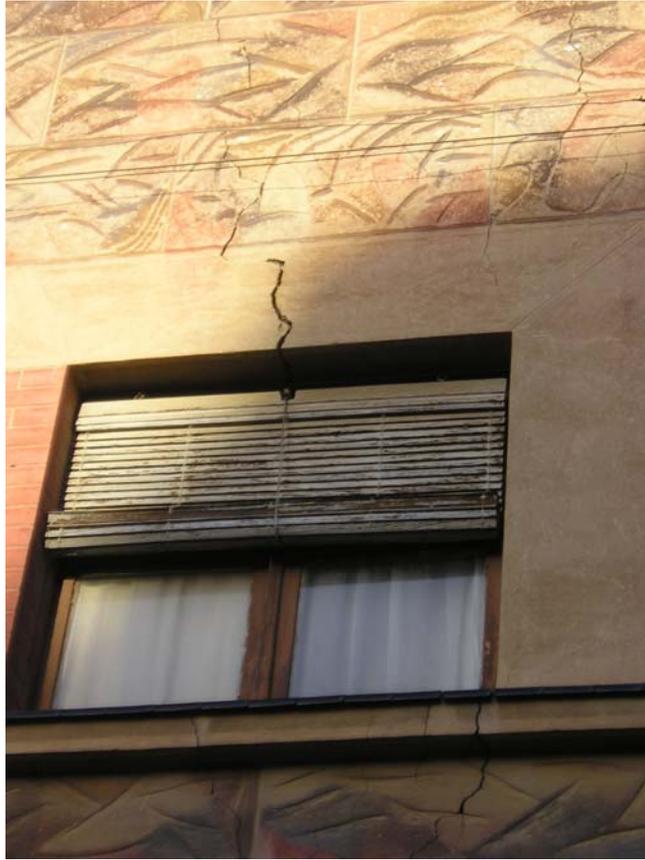
Detalle de grietas y figuraciones de la fachada

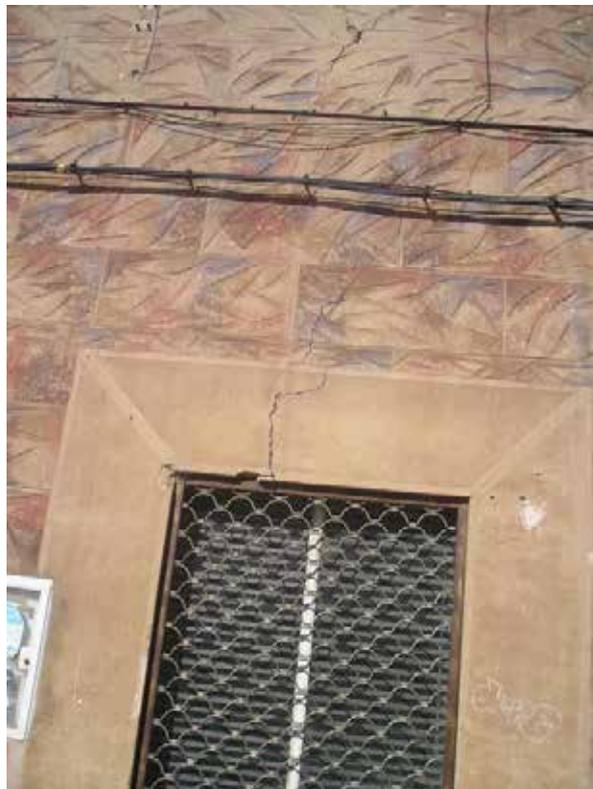
Figuración de revocos de fachada.

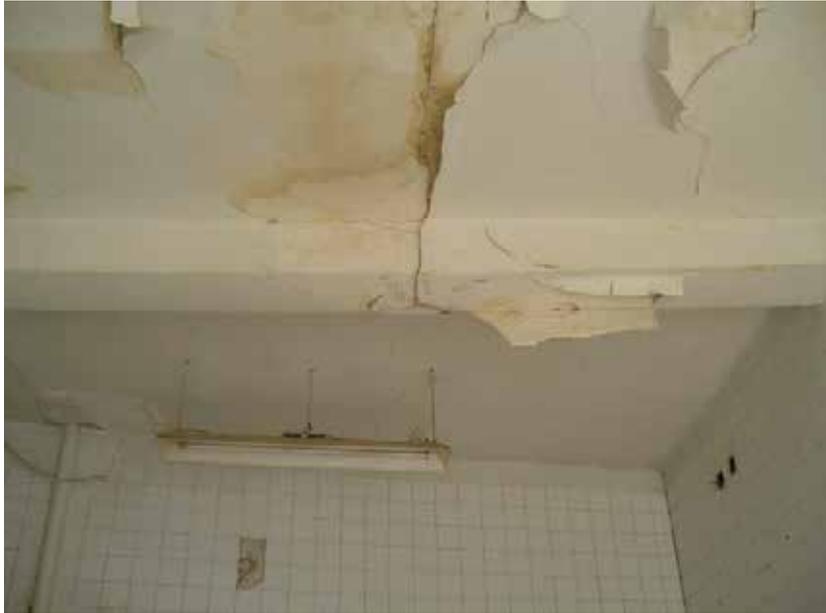
Agrietamiento de viga del forjado

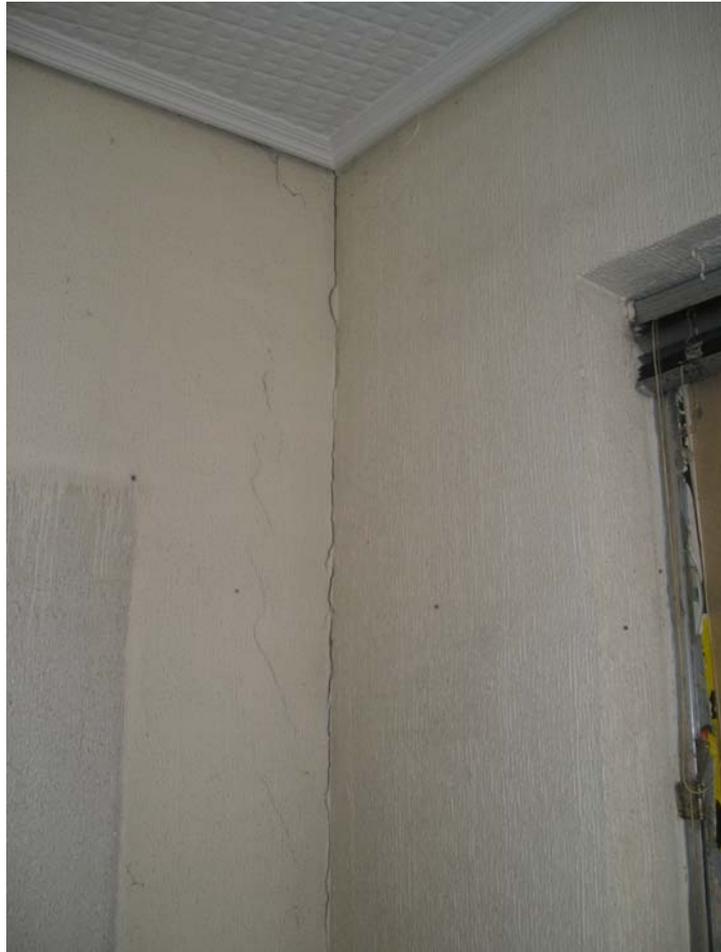
Agrietamiento de la pared de carga

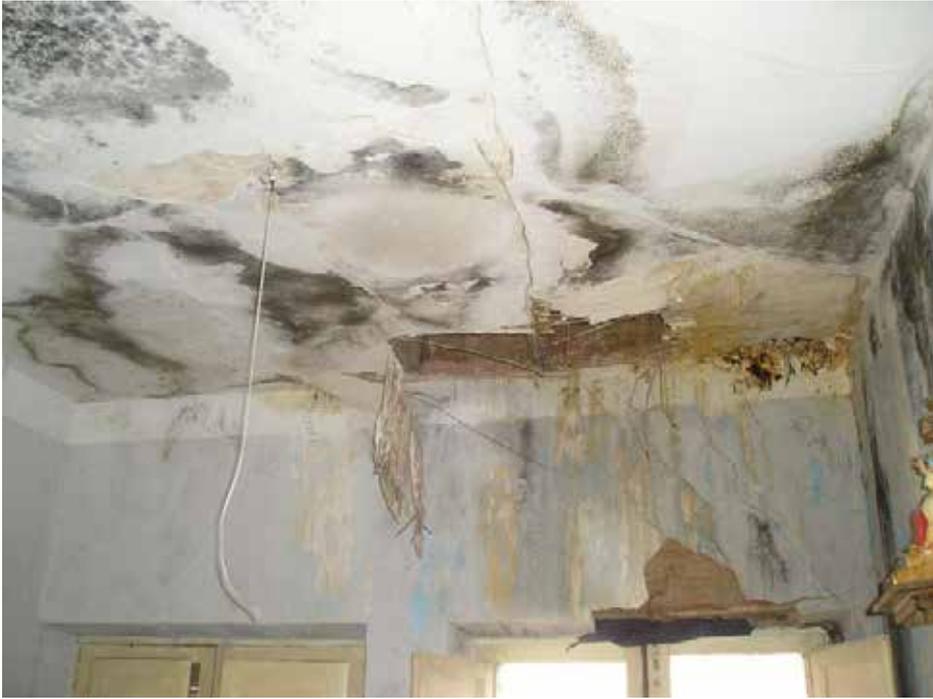
Detalle de humedades y desprendimientos

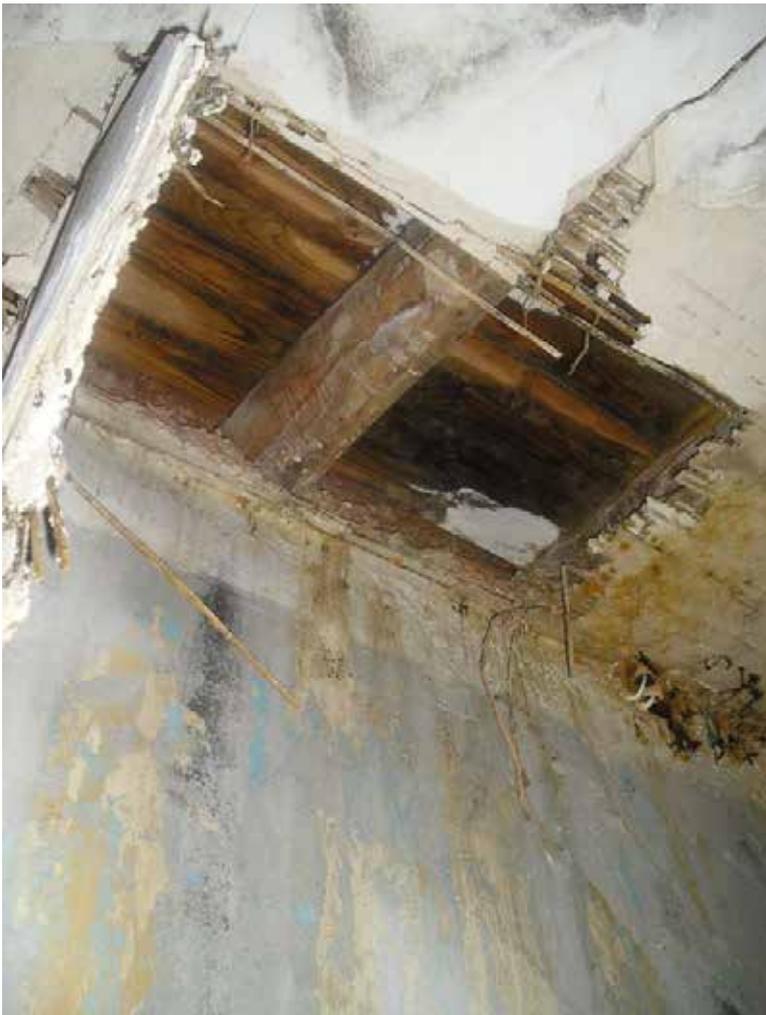
Detalle de humedades y desprendimientos

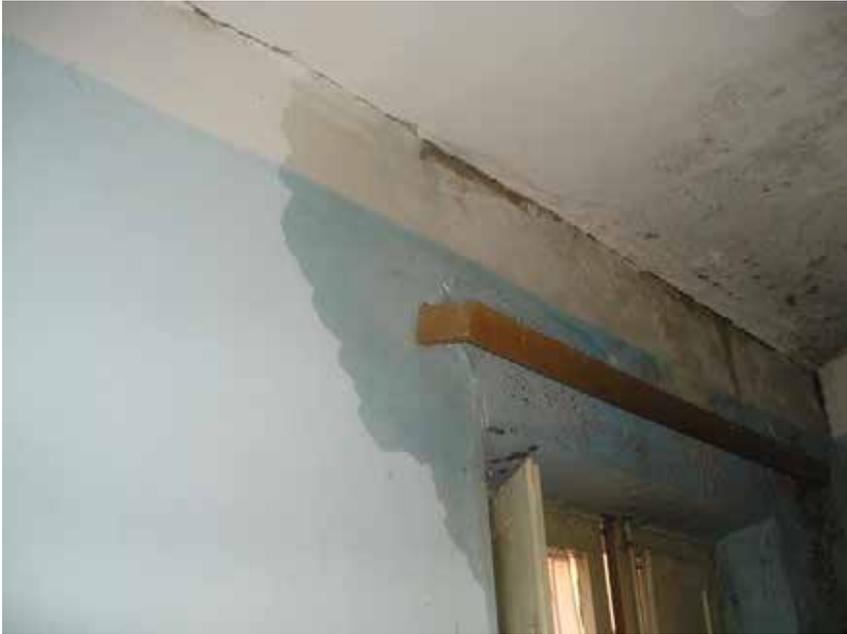
Detalle de humedades

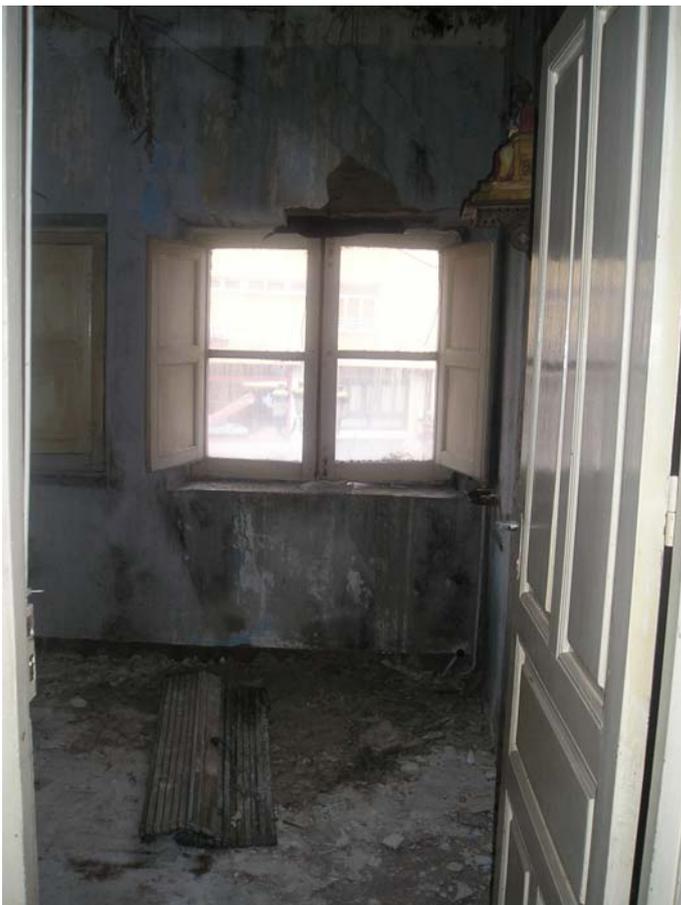
Detalle de humedades y desprendimientos

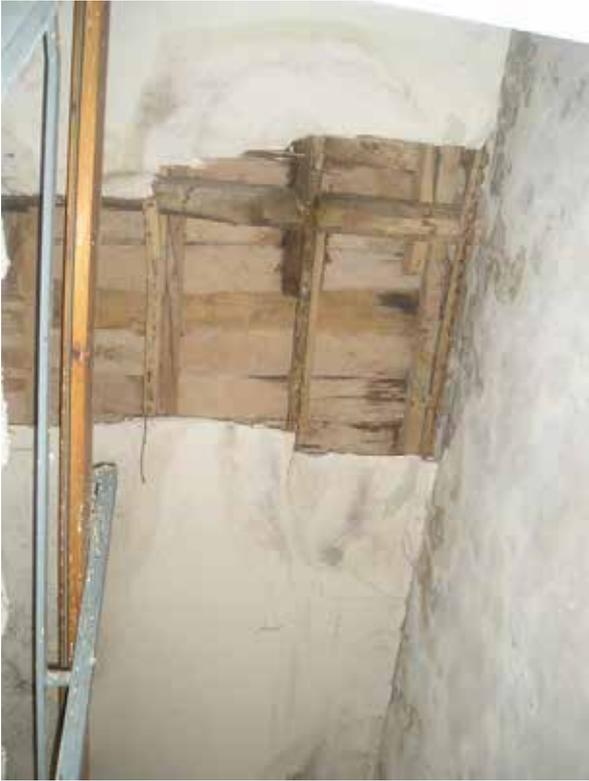
Detalle de desprendimientos

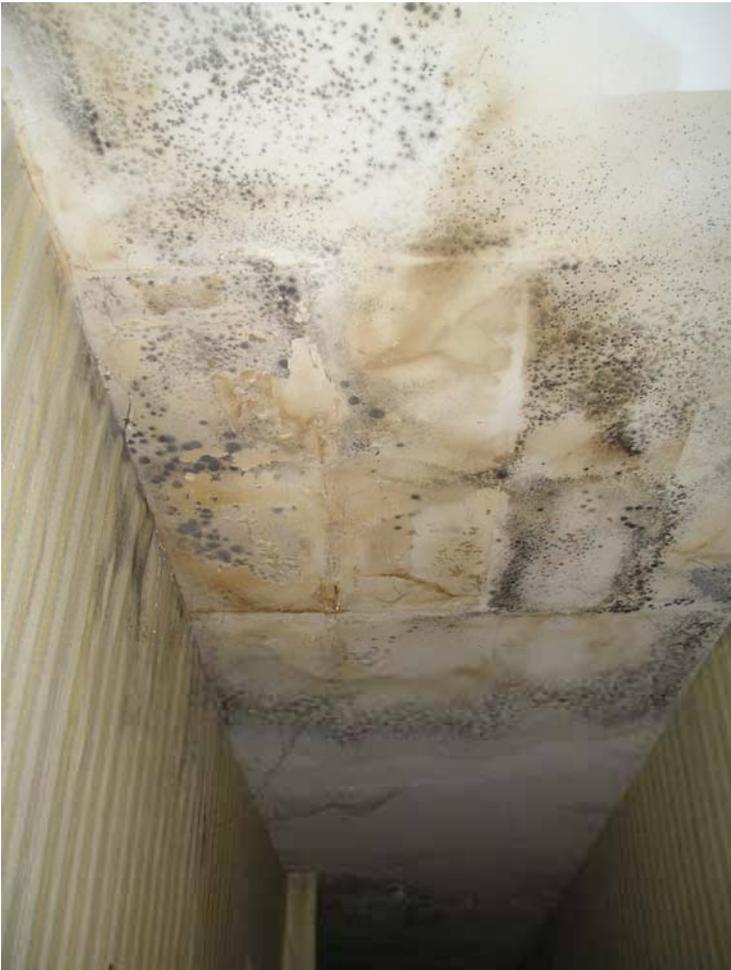
Detalle de humedades

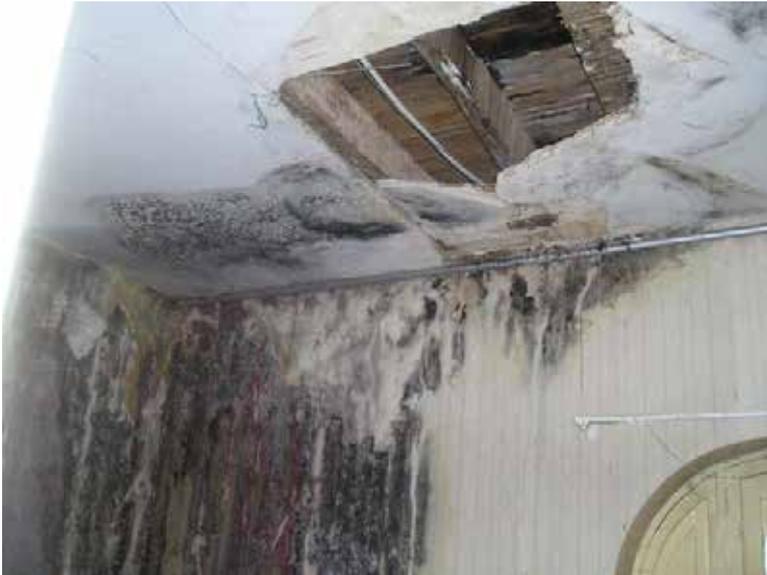
Detalle de humedades y desprendimientos

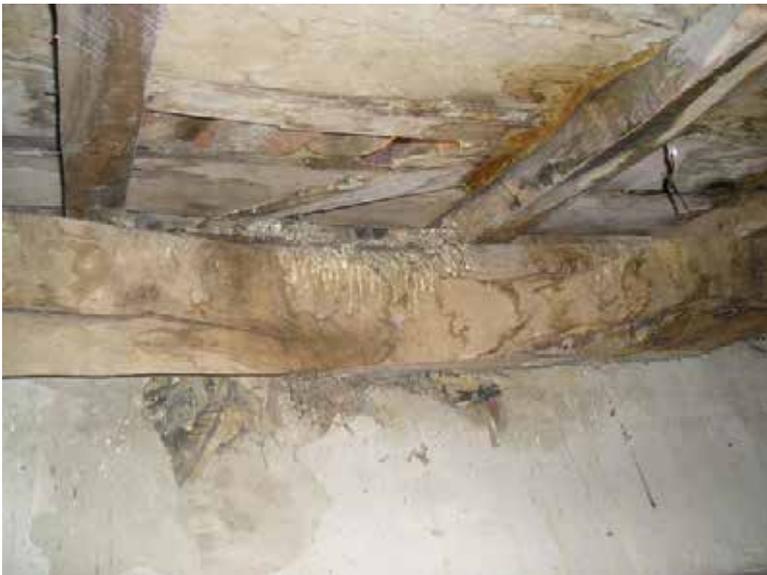
Detalle de humedades y roturas de estructura de cubierta

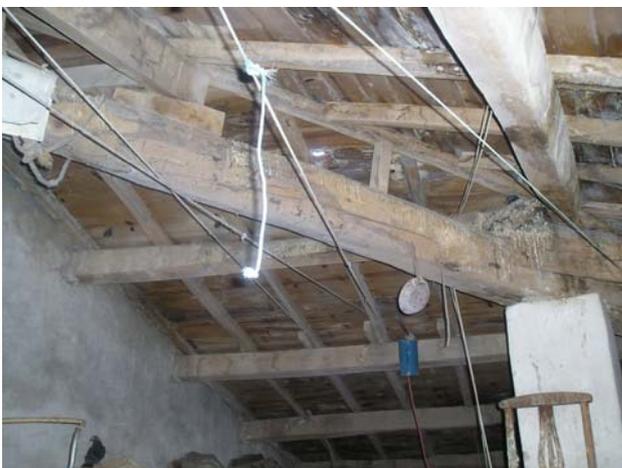
Detalle de humedades y roturas de estructura de cubierta

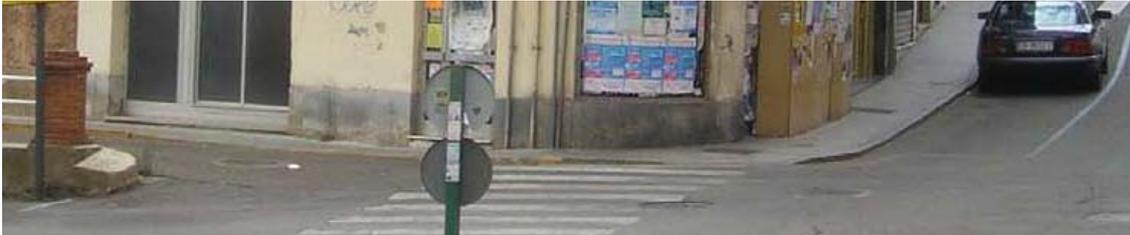
Por un lado se detectan asentamientos diferenciales de la cimentación que pueden ser debidos a la baja calidad de los materiales con los que se encuentran ejecutados los cimientos conjugado con la disgregación que está provocando en los muros las filtraciones de agua desde el subsuelo, que son apreciables en los zócalos del edificio a lo largo de toda la fachada (IMAGEN 1), y que está provocando una merma gradual y continua de la estabilidad estructural.

IMAGEN 1.- DETALLE DE HUMEDADES EN LOS ZÓCALOS.

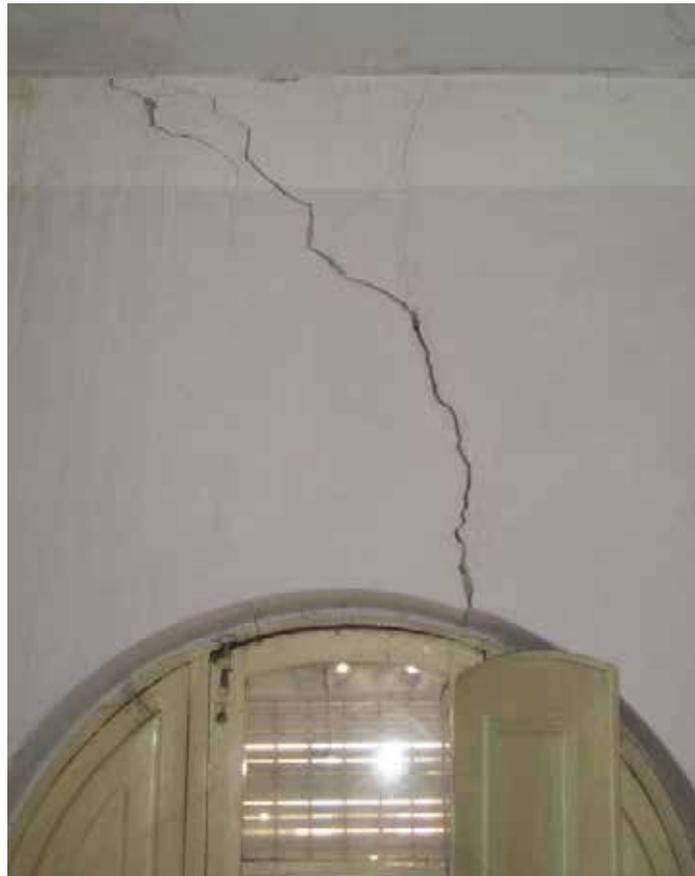
En los cerramientos de fachada contabilizamos numerosas grietas vivas que afectan al muro en todo su espesor. (IMAGEN 2 y 3)

IMAGEN 2.- GRIETA SOBRE VENTANA CIRCULAR DE PLANTA 1ª. INTERIOR

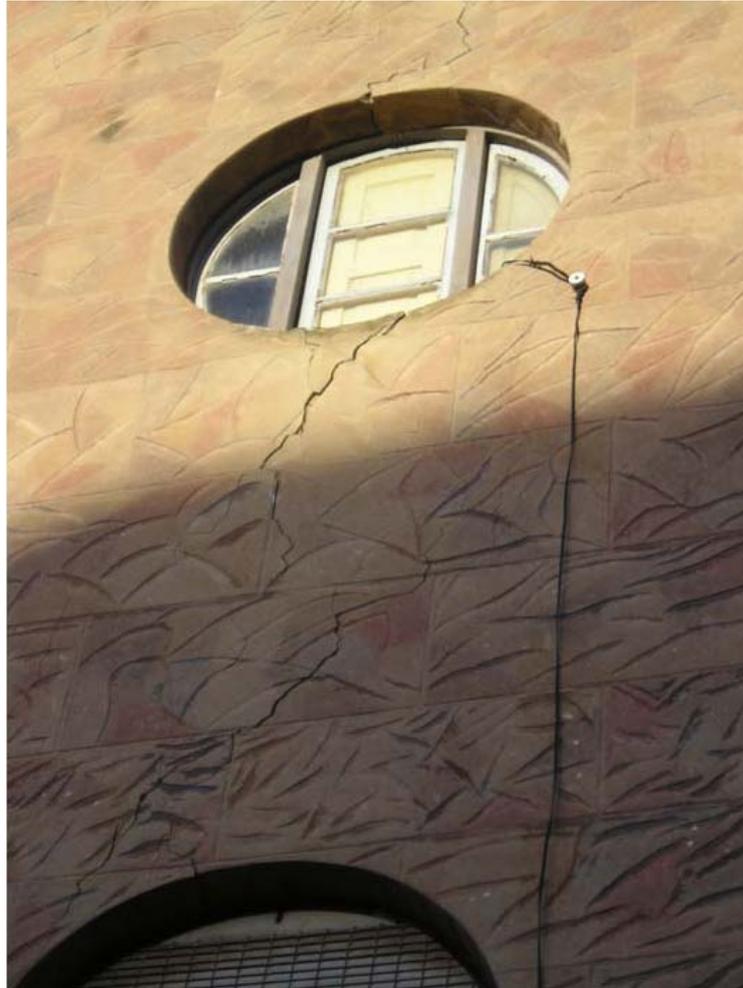
IMAGEN 3.- GRIETA SOBRE VENTANA CIRCULAR DE PLANTA 1ª. EXTERIOR

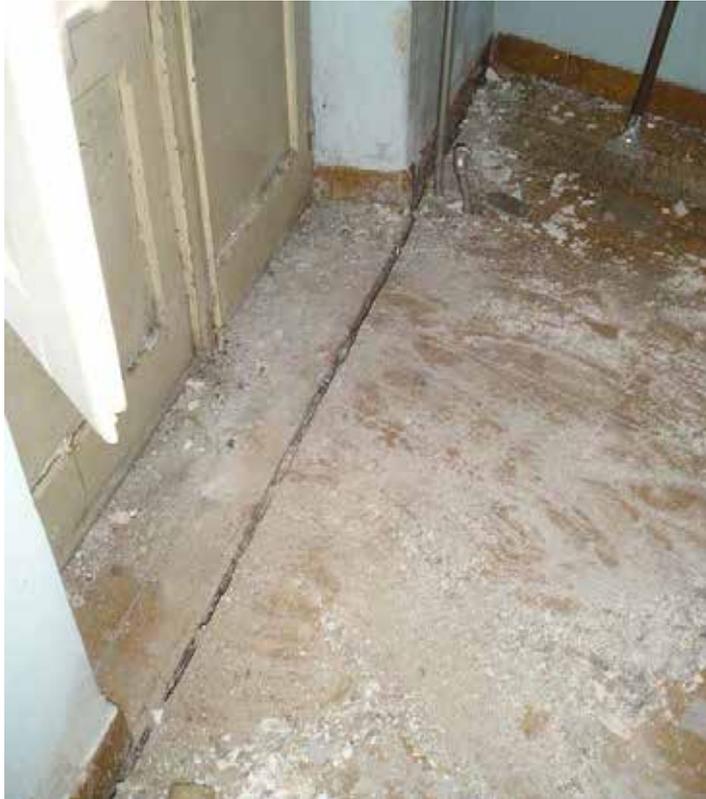
La segunda patología principal se debe a las humedades procedentes de la cubierta, que han provocado ya daños irreparables en la estructura de madera del edificio. Por un lado la humedad ha originado el hinchamiento de las vigas de madera de los forjados y de las cerchas de cubierta, empujando los muros de carga y provocando tanto el desligamiento de los muros con los forjados como el desplome de los muros de carga. Esta patología se aprecia en las estancias anexas a fachada con la existencia de una grieta en el suelo en la línea de trasdós del muro y otra grieta vertical en la unión con otros paramentos que determina el giro del muro. (IMAGEN 4 y 5)

IMAGEN 4.- GRIETA EN PAVIMENTO

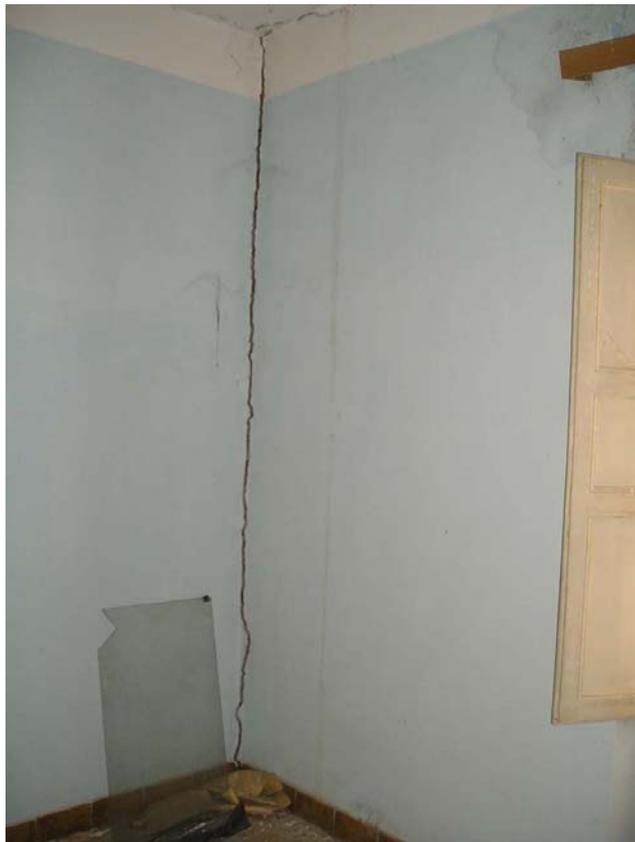
IMAGEN 5.- GRIETA EN ESQUINA

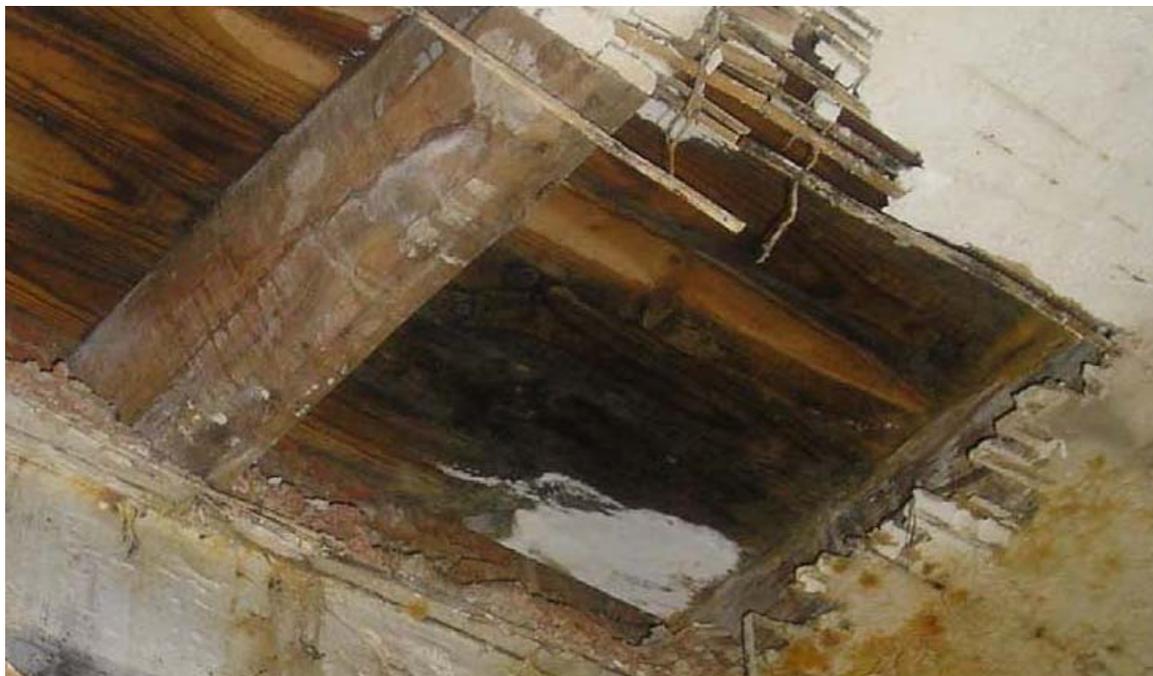
Estas humedades de cubierta están originando además la pudrición de forma extendida en los entablados de madera de la plantas bajo cubierta y cubierta, con localización puntual en vigas y correas estructurales (IMAGEN 6), así como de las carpinterías exteriores de plantas inferiores. (IMAGEN 7)

IMAGEN 6.- PUDRICIÓN DE ENTABLADOS DE MADERA Y VIGAS

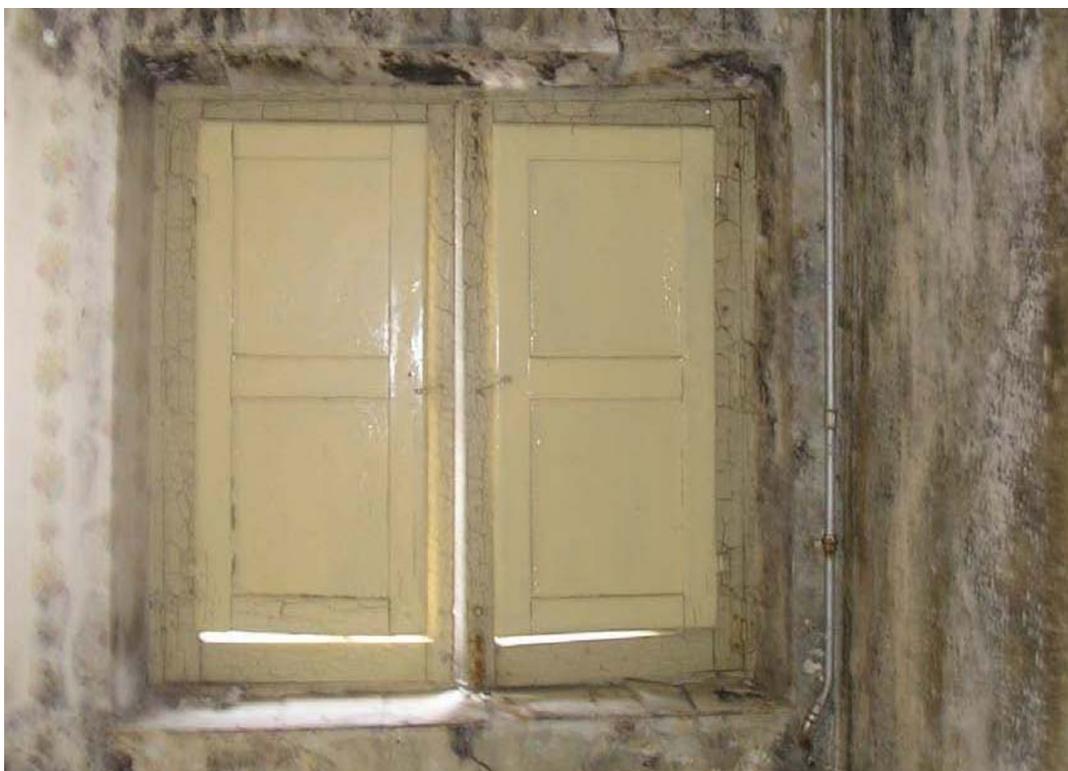
IMAGEN 7.- PUDRICIÓN PARCIAL DE CARPINTERIAS

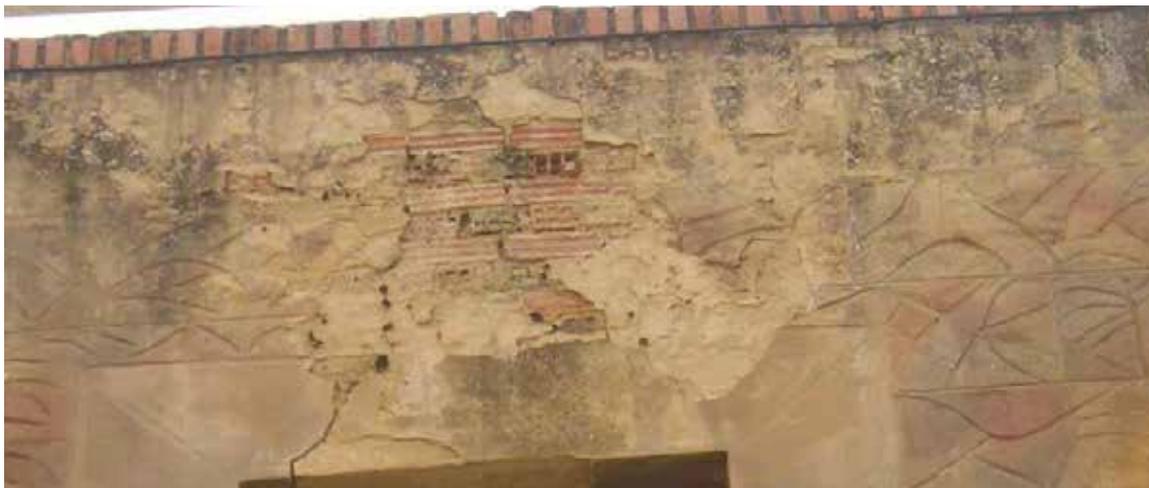
Disgregación del material de revestimiento de los muros exteriores, debido tanto a la afección por humedad, que reblandece el revoco y disgrega sus componentes, como a los asientos diferenciales que provocan grietas y movimientos en el edificio que desconchan y abomban los revestimientos. (IMAGEN 8 y 9)

IMAGEN 8.- DESPRENDIMIENTO DE REVOCOS POR HUMEDAD

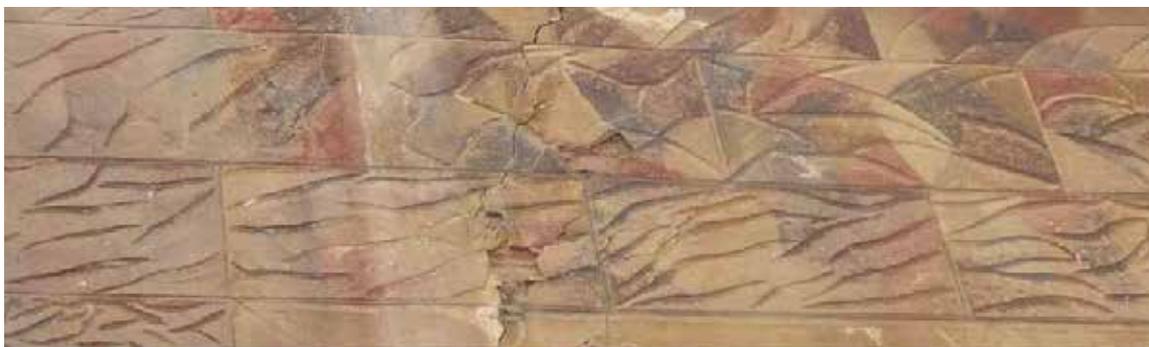
IMAGEN 9.- DESPRENDIMIENTO DE REVOCOS POR GRIETAS

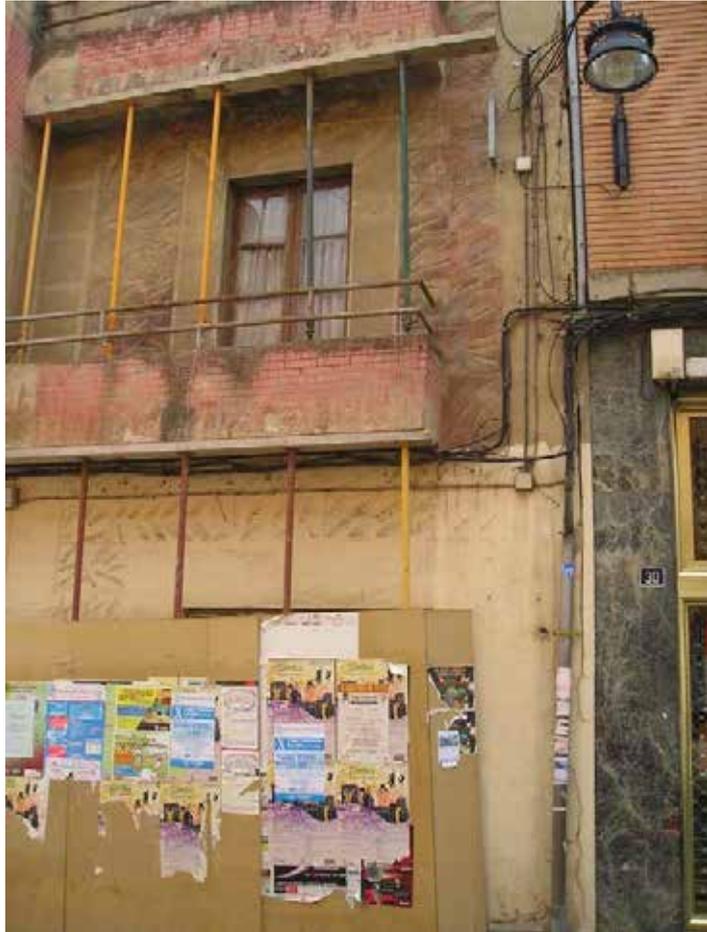
Reseñar que actualmente se encuentran apuntalados los balcones situados en la C/ De Santa Cruz (IMAGEN 10) y una de las ventanas de la Plaza de San Francisco (IMAGEN 11) debido al riesgo de desprendimiento de materiales por su mal estado. En la C/ De Santa Cruz ha sido necesario además proteger el paso de viandantes con un cerramiento fijo que evite posibles daños (IMAGEN 10).

IMAGEN 10.- APUNTALAMIENTO DE BALCONES EN C/ DE SANTA CRUZ. DETALLE DE PROTECCIÓN DE PASO DE VIANDANTES.

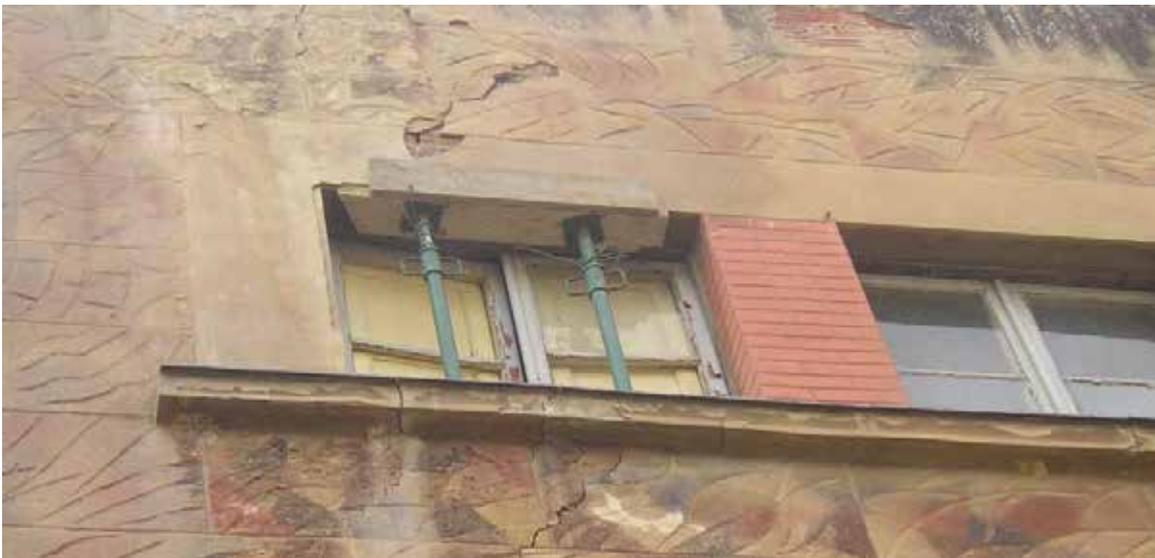
IMAGEN 11.- APUNTALAMIENTO DE VENTANA DE PLANTA 2ª EN PLAZA DE SAN FRANCISCO.

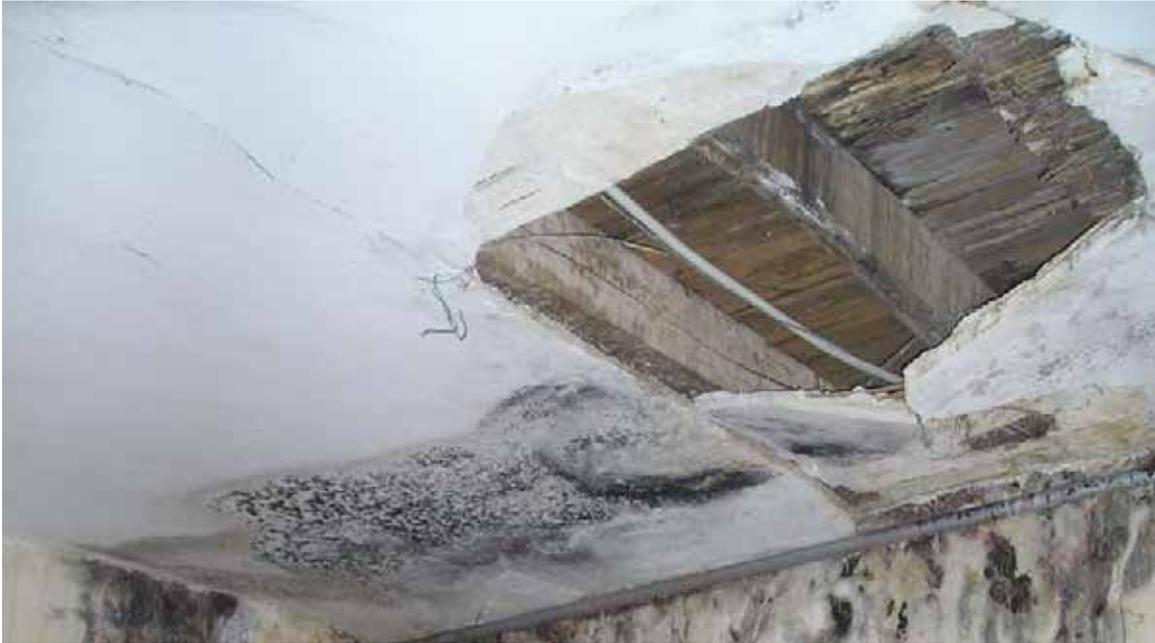
Otro de los problemas marginales, éste debido al agua proveniente de las cubiertas, es el desprendimiento de los falsos techos de escayola (IMAGEN 12)

IMAGEN 12.- DESPRENDIMIENTO DE FALSOS TECHOS

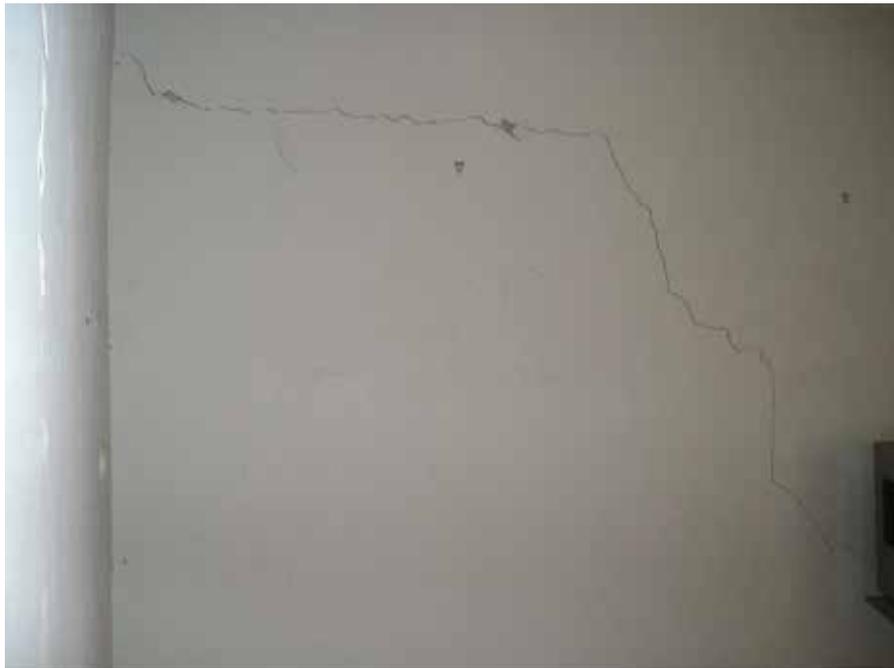
Además, tanto el asentamiento de la cimentación como el desplome de los muros de carga, han originado grietas y fisuras en la gran mayoría de muros y tabiquerías interiores. (IMAGEN 13 y 14)

IMAGEN 13.- GRIETA EN TABIQUERIA INTERIOR

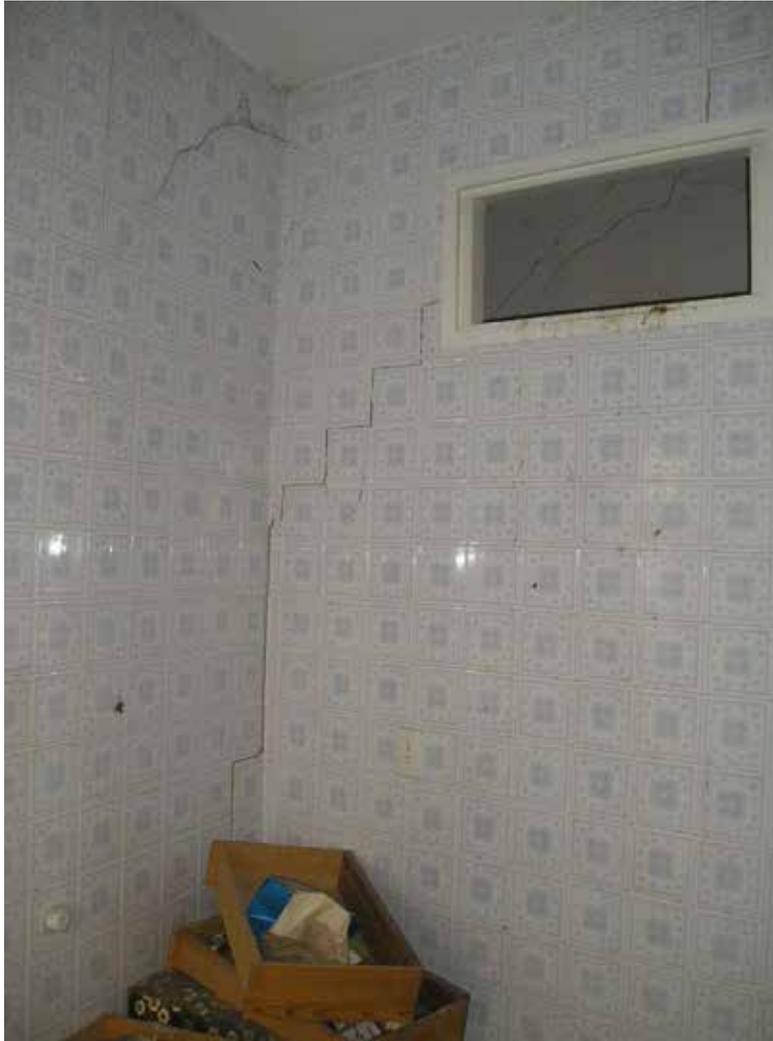
IMAGEN 14.- GRIETA EN TABIQUERIA INTERIOR. DETALLE DE CARPINTERIA AFECTADA POR LA GRIETA.

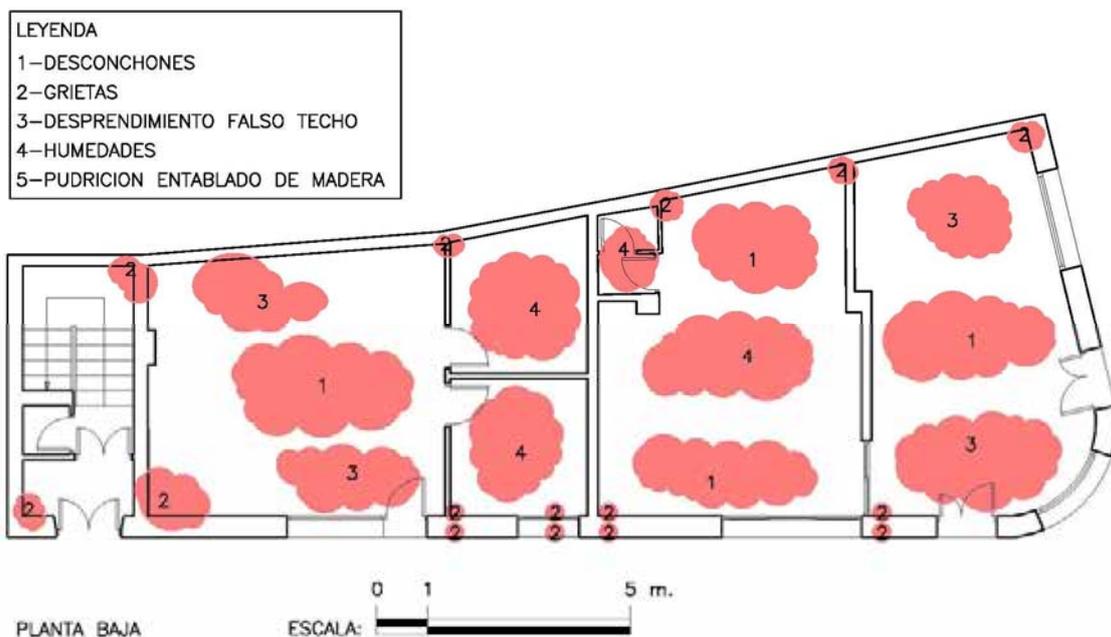
PLANTA BAJA

Esta planta tiene dañados la totalidad de los falsos techos por desconchones y desprendimientos.

La afección por humedad es considerable y en esta planta se encuentra localizada en la zona central.

Señalar que toda la tabiquería interior presenta grietas verticales en los puntos de unión con los muros de carga debido al desplome que éstos están sufriendo por el empuje de la estructura de madera, tal y como se ha detallado en el apartado anterior.

Además el muro de fachada de la Plaza de San Francisco presenta grietas en los vanos intermedios que afectan a la totalidad de su espesor y que, como veremos en las siguientes plantas, afectan a toda la altura de fachada. Estas grietas, tal y como se ha mostrado las fotografías de apartados anteriores vienen acompañadas por importantes desconchones en los revocos exteriores.

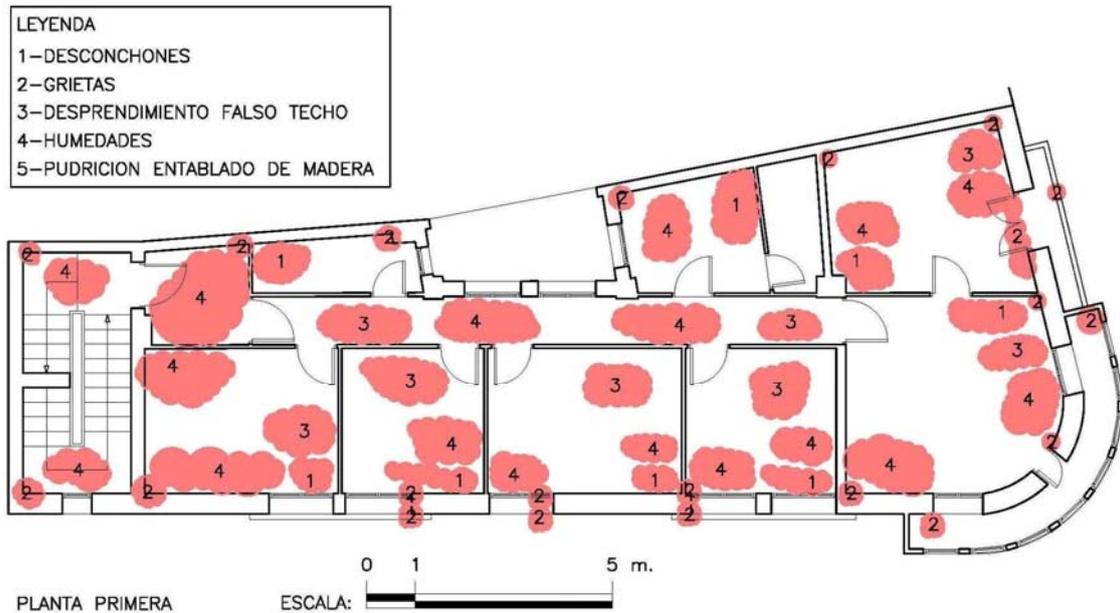
PLANTA PRIMERA

La planta primera presenta daños muy similares a los de la planta baja, aunque la afección por humedad es mucho más generalizada que en la otra dado que se muestra prácticamente en la totalidad de la planta.

Los daños en los falsos techos afectan a más superficie que en la planta anterior por afectar más a esta planta la entrada de agua desde la cubierta.

Incidir en las grietas verticales existentes en las uniones de los muros con las tabiquerías interiores, que en esta planta son de mayor magnitud avalando el desplome de la fachada.

Por último señalar que las grietas de los vanos de los muros de fachada de la Plaza de San Francisco, y que recordemos afectan a la totalidad del espesor, tienen continuidad en esta planta.

Además se localizan dos nuevas grietas en la fachada del mirador y otra en la C/ De Santa Cruz sobre la puerta balconera.
