PLAN GENERAL DE ORDENACIÓN URBANA DE BENAVENTE

REFUNDIDO DE MODIFICACION PUNTUAL DEL P.G.O.U.

SITUACION: PLZA DE SAN FRANCISCO N º1
C/ DE SANTA CRUZ

REFUNDIDO DE MODIFICACIÓN PUNTUAL DEL PLAN GENERAL DE ORDENACIÓN URBANA DE BENAVENTE

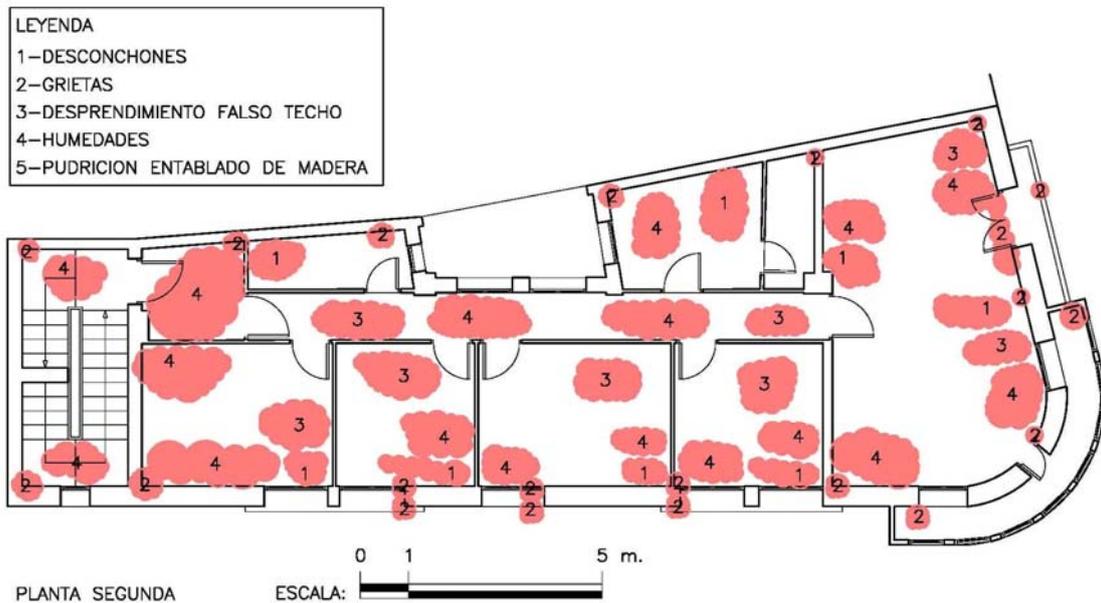
PLANTA SEGUNDA

En general los daños de esta planta son prácticamente idénticos a los de la planta primera, aunque la afección por humedad es algo más grave.

Los daños en los falsos techos son también similares dado que en ambas plantas se encuentran afectados la totalidad de ellos.

Incidir de nuevo en las grietas verticales existentes en las uniones de los muros con las tabiquerías interiores y en la continuidad de las grietas de los vanos de la fachada de la Plaza de San Francisco, de la fachada del chaflán y de la fachada de la C/ De Santa Cruz en la línea de las puertas balconeras que ha afectado además al peto del balcón que se encuentra apuntalado.

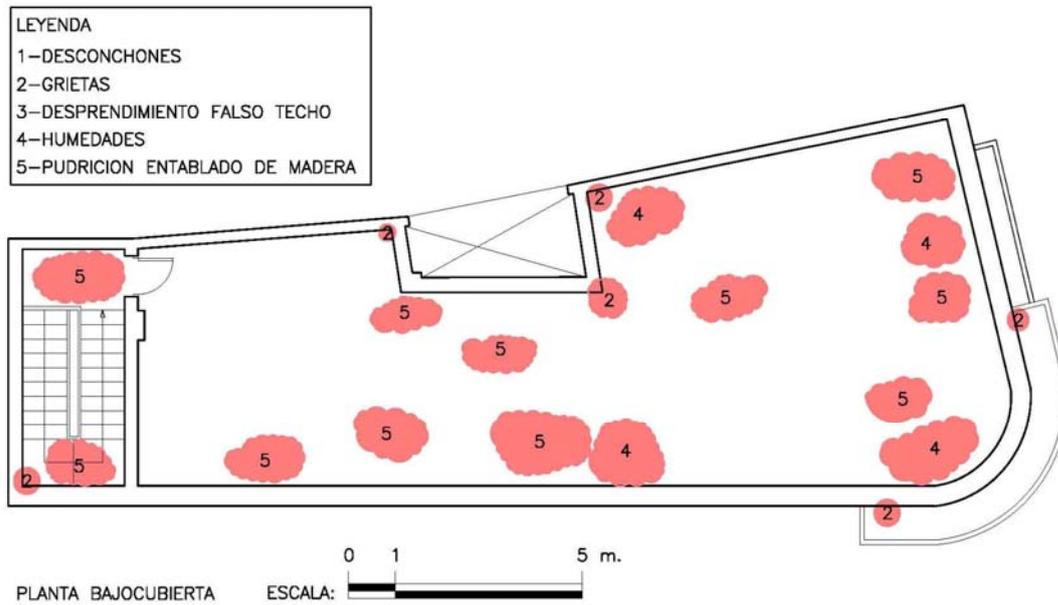
PLANTA BAJO CUBIERTA

Los daños más acusados en esta planta tienen que ver con la existencia de humedades y con la pudrición de los entablados de madera por tener una exposición al agua directa a través de la cubierta.

Aunque ésta es una planta diáfana, continúan las grietas verticales en los encuentros entre muros de fachada y los pocos muros divisorios interiores que existen.

Las grietas existentes en la fachada del chaflán tienen continuidad en esta planta.

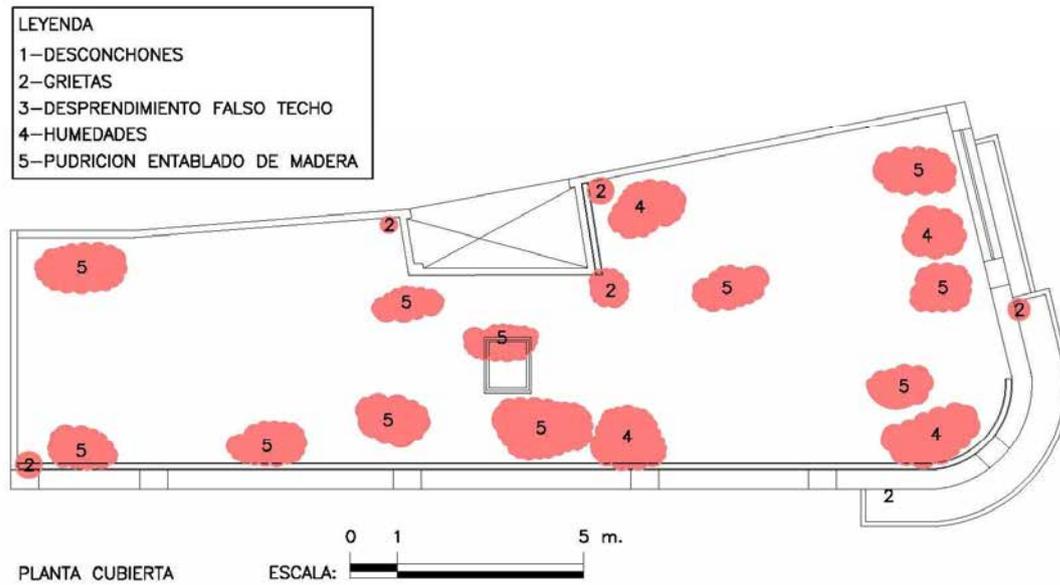
PLANTA CUBIERTA

Los daños más acusados en esta planta, al igual que en la planta bajo cubierta, tienen que ver con la existencia de humedades y con la pudrición de los entablados inclinados de madera por tener una exposición directa al agua.
