**MODIFICACION DEL PLAN GENERAL DE ORDENACION  
URBANA DE BENAVENTE CON SUPRESION DE LA FICHA  
Nº 78 DEL CATALOGO.**

## **MEMORIA VINCULANTE**

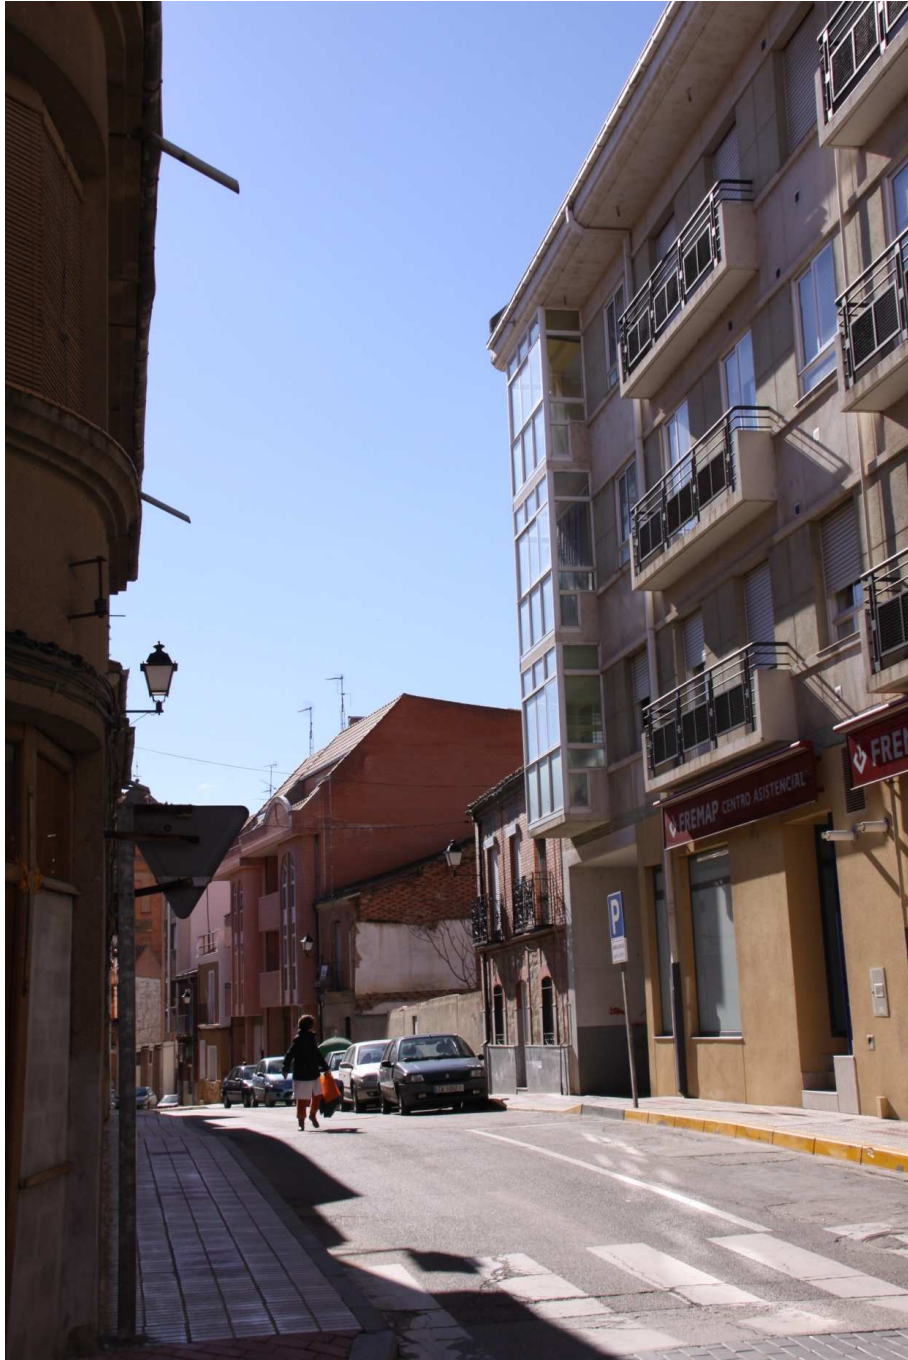
Se trata por tanto de una edificación descontextualizada de su entorno y que no mantiene ningún valor ambiental con el mismo ni con el resto del barrio ni de la misma ciudad, según se muestra en la siguiente documentación fotográfica.

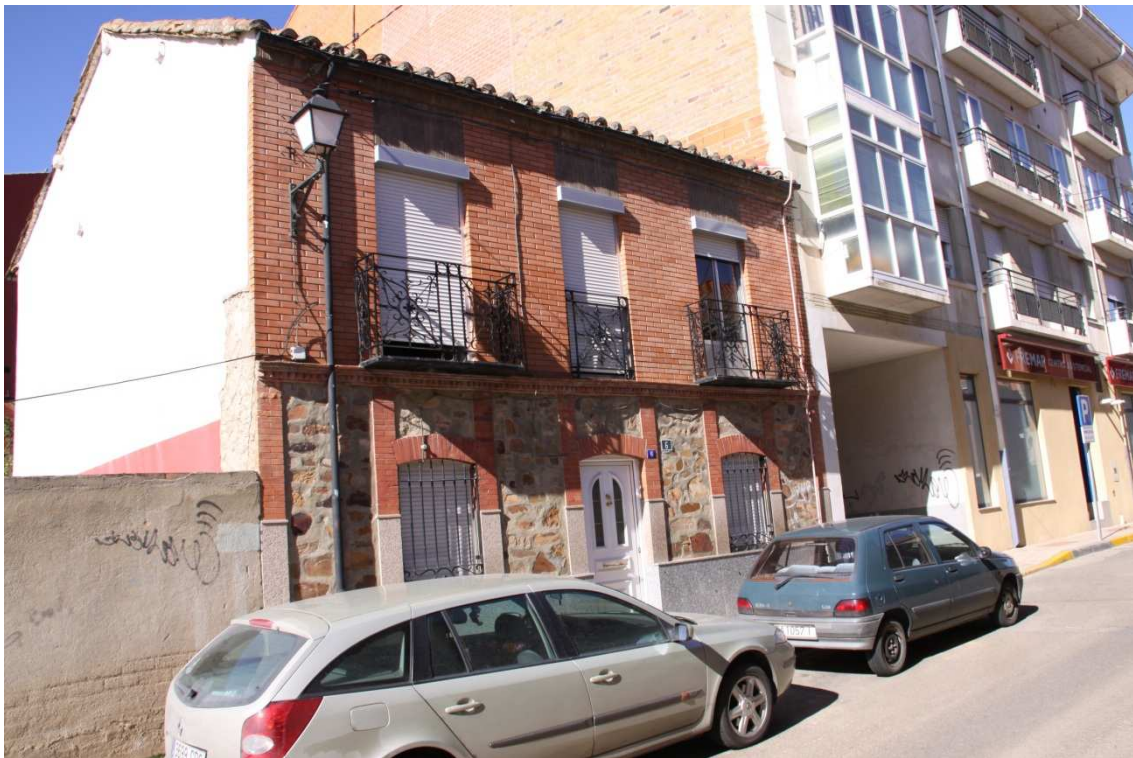
Los colores de la fachada son una composición en la que hay una mezcla de granitos gris y rosa, ladrillos de tres tipos y color, las carpinterías son lacadas en blanco, los tapabombos de las persianas son gris metalizado y por si fuera poco en la planta baja aparece un forrado de piedra ajena a toda tipología del lugar. Se trata por tanto de un desiderátum de colores en fachada con una mezcla de materiales de acuerdo con restauraciones que se han ido efectuando sobre el edificio para hacerlo adecuado a las necesidades y protecciones del momento.

Vista del edificio con la mezcla heterodosa de elementos que componen la fachada sin ninguna relevancia ni valor arquitectónico. Todos son elementos que se han ido añadiendo unos sobre otros con el transcurso de los años y sin conservar ninguno de los elementos originales del mismo

La fachada que en principio, según la ficha, no está protegida obedece como se ha mencionado a una serie de reparaciones motivadas por el deterioro que había sufrido y por unas fugas de agua que habían mermado su capacidad portante dado que se trata al interior de un muro de adobe en el que se ha revestido de aplacados de un muestrario de materiales granitos gris y rosa, ladrillos marrones y rojizos en varias tonalidades, aplacado de piedra desconcertada del país, aluminios lacados blanco y gris.

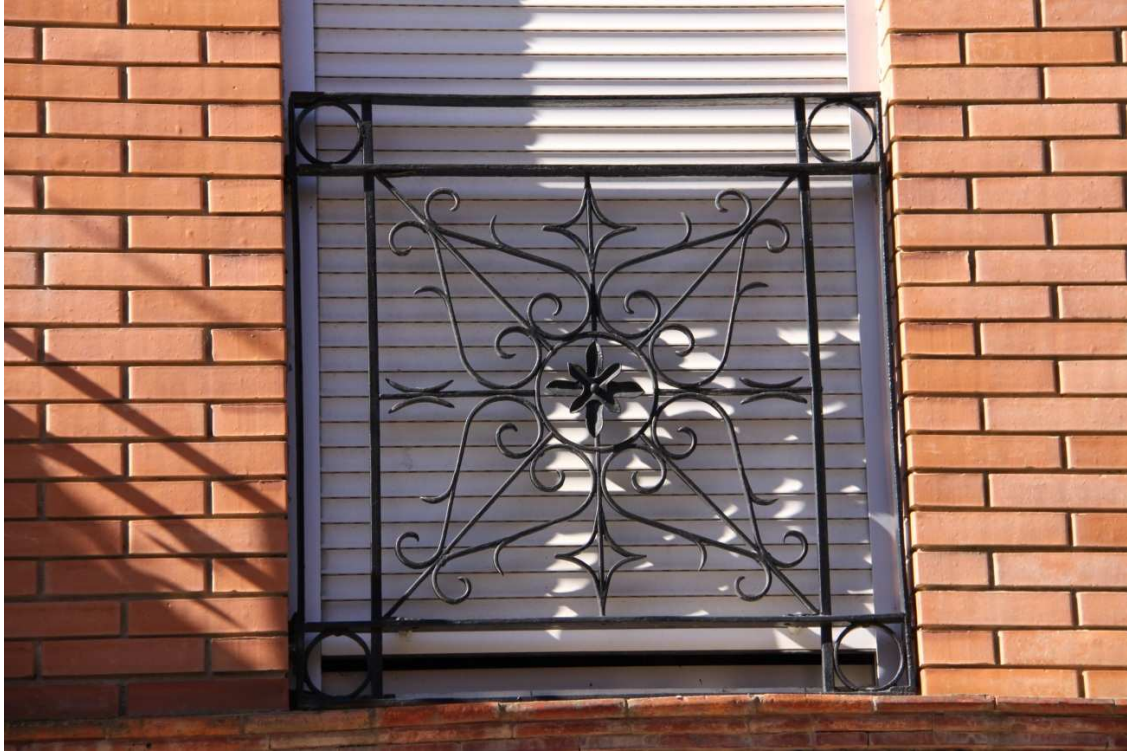
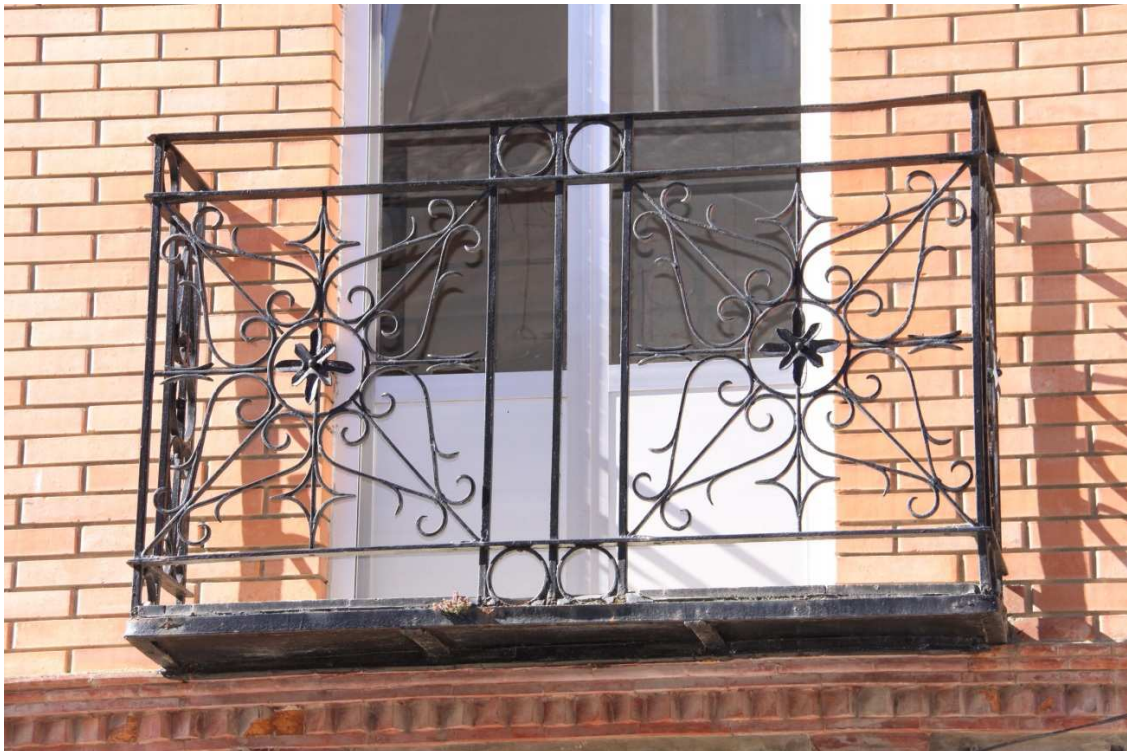
En cuanto a las ornamentaciones considero se debe referir a las rejerías de ventanas y balcones que se trata de elementos de tubo y no de forja como se puede observar en las fotografías que se adjuntan con la documentación.

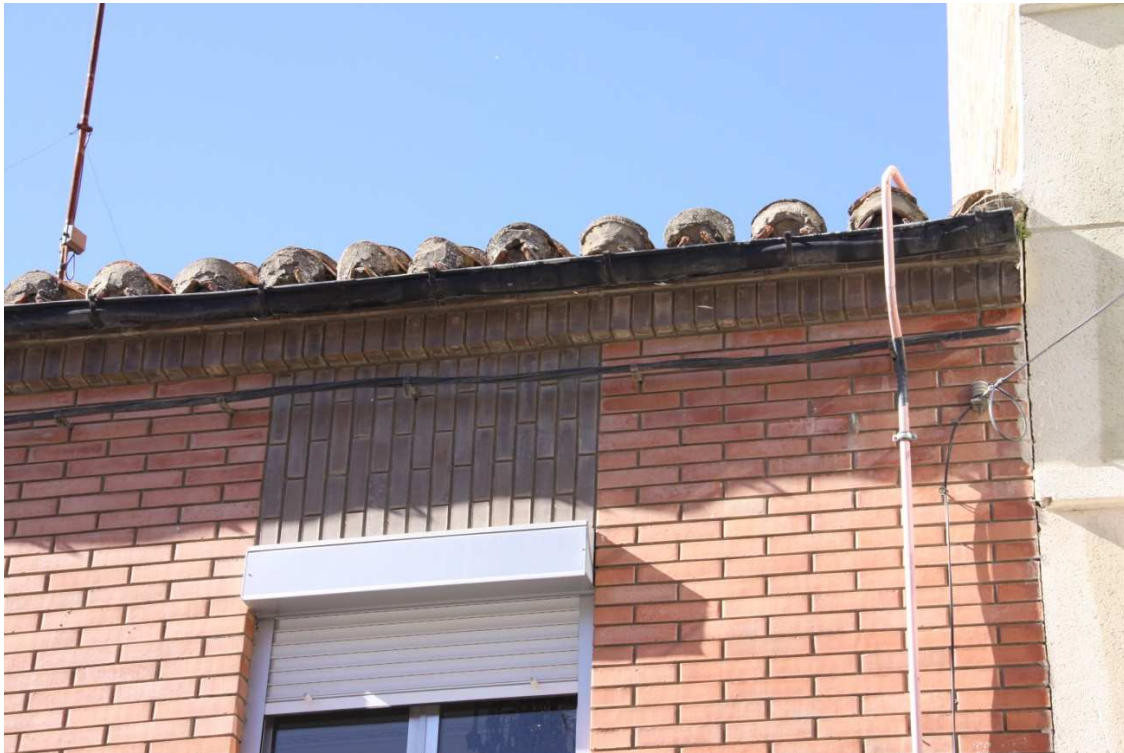
En lo que concierne a la cubierta no se llega a entender cuál es el valor arquitectónico ambiental que se puede mantener, puesto que se trata simplemente de una cubierta de teja cerámica curva a dos aguas repetible en cualquier momento y sin ningún valor arquitectónico protegible puesto que lo que se describe en la ficha como alero a base de piezas cerámicas en cornisa se trata de una cornisa formada por un ladrillo marrón puesto a sardinel que tiene una antigüedad de unos diez años que es cuando la propiedad arreglo la fachada por problemas con la estabilidad y durabilidad de los elementos constructivos que la componían. Se puede apreciar en la fotografía que se adjunta que se trata de un ladrillo marrón oscuro que se utiliza en los capialzados de los huecos superiores y que no dice en la composición nada con el resto del edificio. Y es que los edificios de la misma acera son de cubierta plana.

La cubierta cuenta con cornisa reciente en ladrillo marrón y es una simple cubierta de teja cerámica a dos aguas y que estructuralmente es a base de vigas y correas de rollizos de madera con tabla ripia que actualmente se encuentra totalmente deteriorada con problemas de estabilidad con algunas vigas principales rotas como se aprecia en la fotografía del anexo.
